GOBiDZ  
zeszyt 1  
maj' 2007

# Trzebież

## Zespół dworcowy

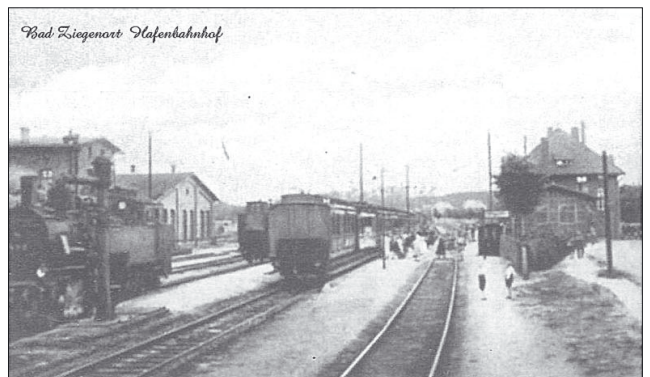
Na reprodukcjach: dworzec w Ziegenort (Trzebieży) - zdjęcie z ok. 1911. Hafenbahnhof (Tak! Dworzec "Zalewowy") zimą. Na dole - szkic całej infrastruktury kolejowej w Trzebieży, wraz z nie istniejącym już odgańzieniem prowadzącym do portu.

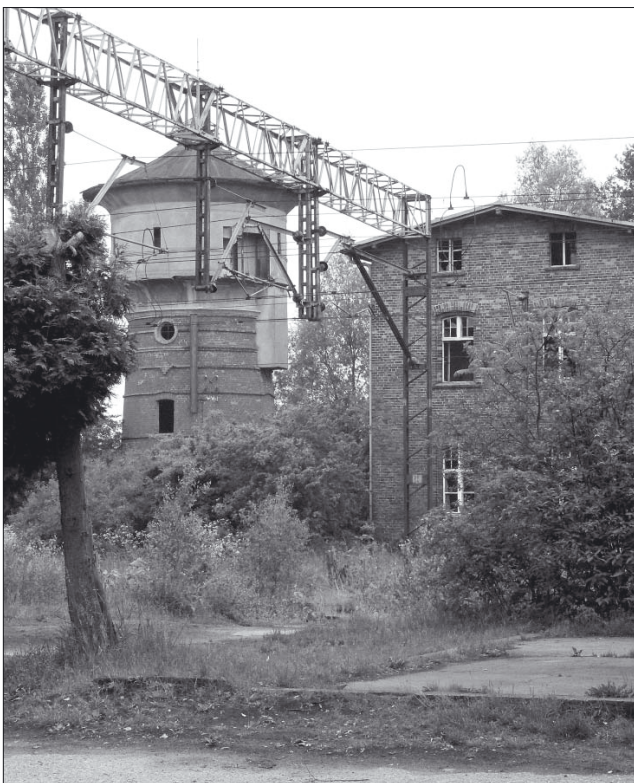
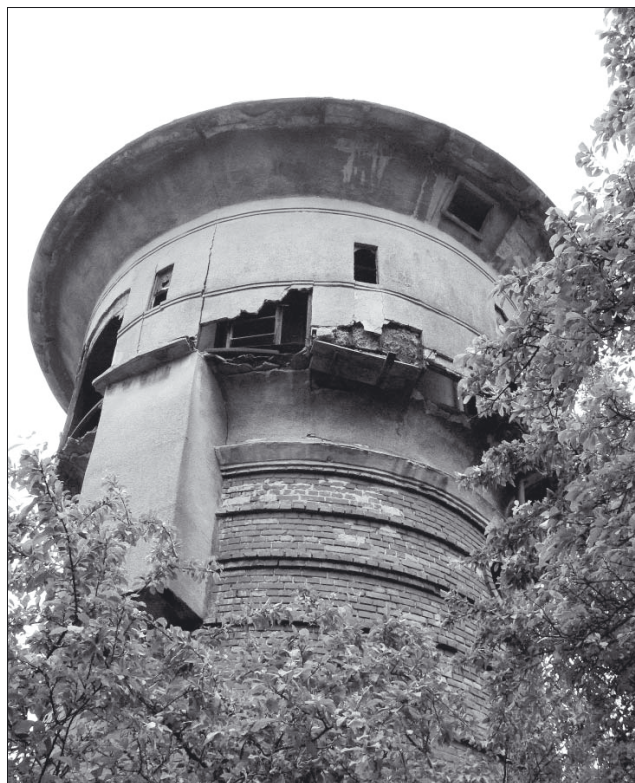
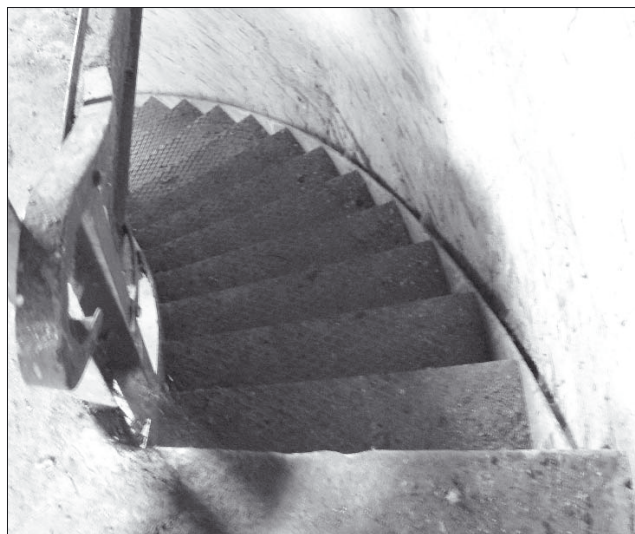
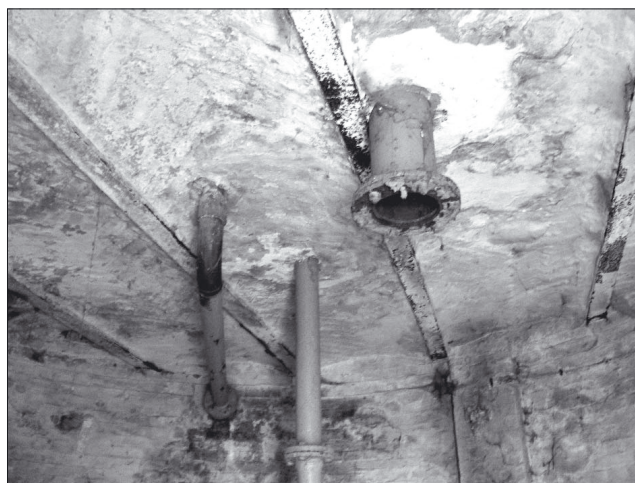
Kiedy jedziemy wzdłuż torów w kierunku Nowego Warpna, po minięciu ruin współczesnej nastawni rzucają się w oczy dwa obiekty: wysoka wieża wodna oraz dość niepozorny budynek dawnej noclegowni, czyli kolejarskiego hotelu. Od strony północno-zachodniej (str. 4 zdjęcie górne, z lewej) widoczne są różne uszkodzenia (ubytki murów, powybijane szyby), całość prezentuje się jednak krzepko, zachęcając do podejścia bliżej. Trzeba to jednak czynić ostrożnie, bo gęsta roślinność zasłania kilka niebezpiecznych piwnic i studzienek (str. 5, foto z prawej, na dole), łatwo więc o wypadek.

Z bliska uderza duża liczba wielkogabarytowych odpadów - ramy okienne, fotele samochodowe, jakieś płachty i folie niemal wrosłe w podłoże. Sama wieża nadal prezentuje się krzepko, mimo że od strony południowo-zachodniej (str. 4, foto górne, z prawej) widoczne są ubytki w betonowym płaszczu osłaniającym nadrdzewiałą konstrukcję dawnego zbiornika z wodą. Urządzenie było niezbędne w epoce parowozów.

Wnętrze jest dobrze zachowane, po metalowych, kręconych schodach (str. 4, foto z prawej, środkowe) można się wspiąć na kolejne poziomy, przy pewnych umiejętnościach ekwilibrystycznych i zachowaniu dużej ostrożności daje się również wejść na ostatni poziom (zbiornika), ale z uwagi na uszkodzenia osłony zewnętrznej jest to czynność ryzykowna. Na poszczególnych poziomach znajdują się pozostałości dawnych instalacji wodnych. Ogólnie oceniając obiekt jest dobrze zachowany.

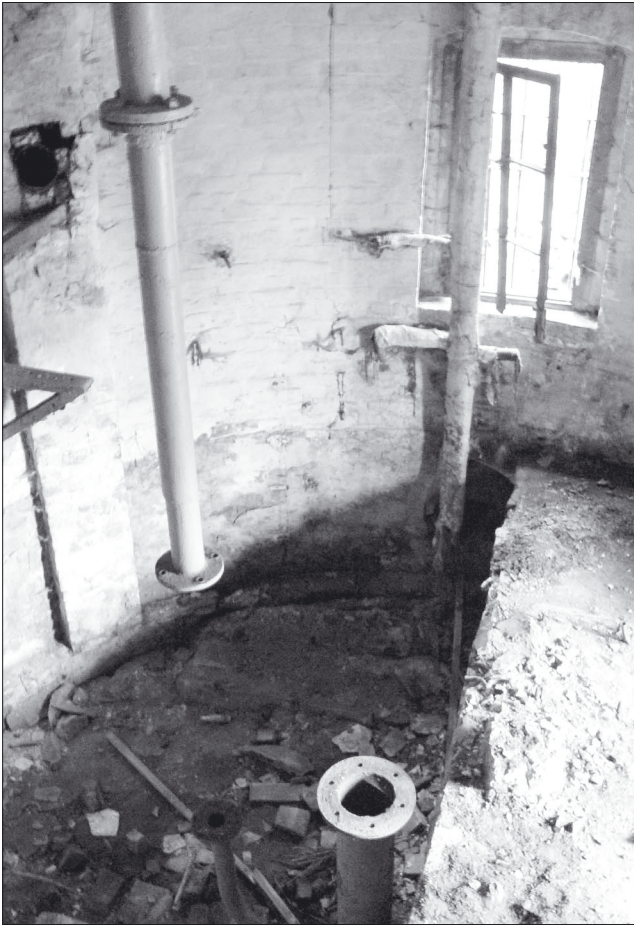
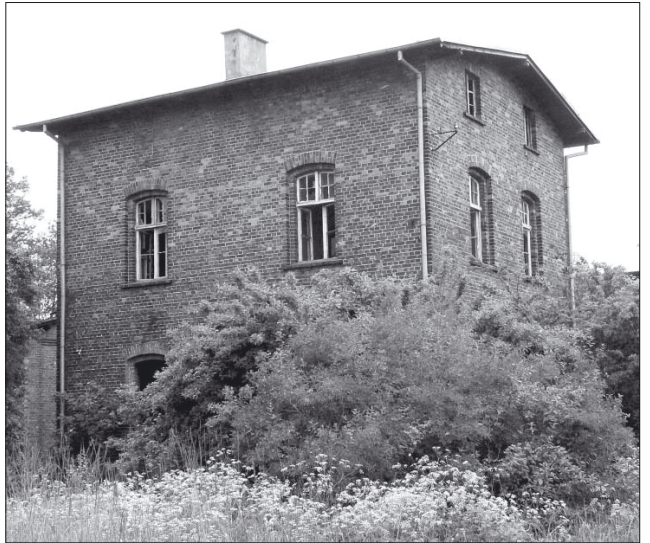
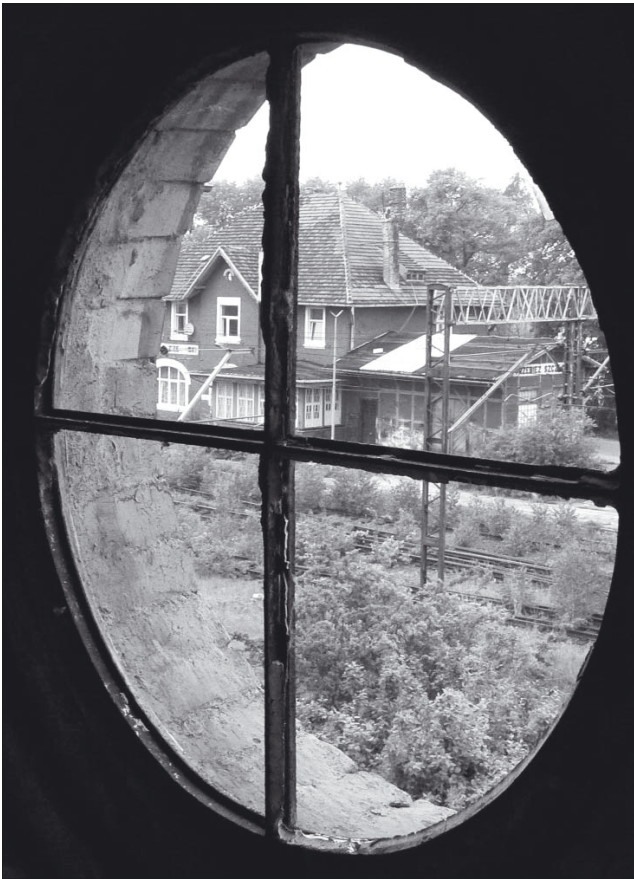
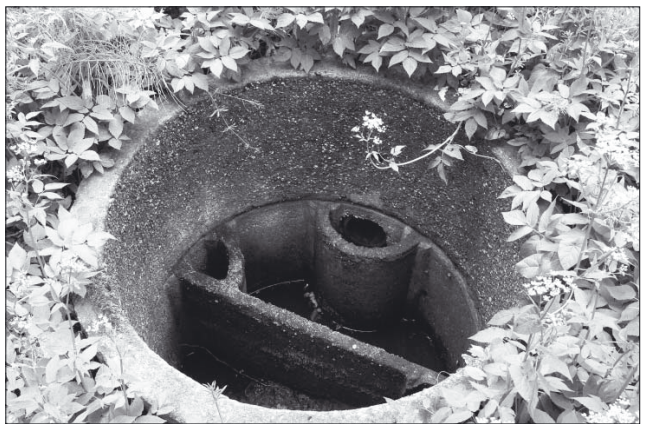
Gorszy widok prezentuje noclegownia (str. 5, prawa szpalta, dwa zdjęcia - strona północna i południowa). O ile zdrowo wygląda od strony północnej, to od południowej ukazują się zawalone II piętro, co poddaje budynek niszczącym wpływom atmosferycznym. Budynek eks-hotelu nie jest wymieniany w ewidencji konserwatorskiej, ale należy do kompleksu i byłby przydatny przy jego zagospodarowywaniu. Konieczne są ekspertyzy budowlane oceniające stan konstrukcyjny.

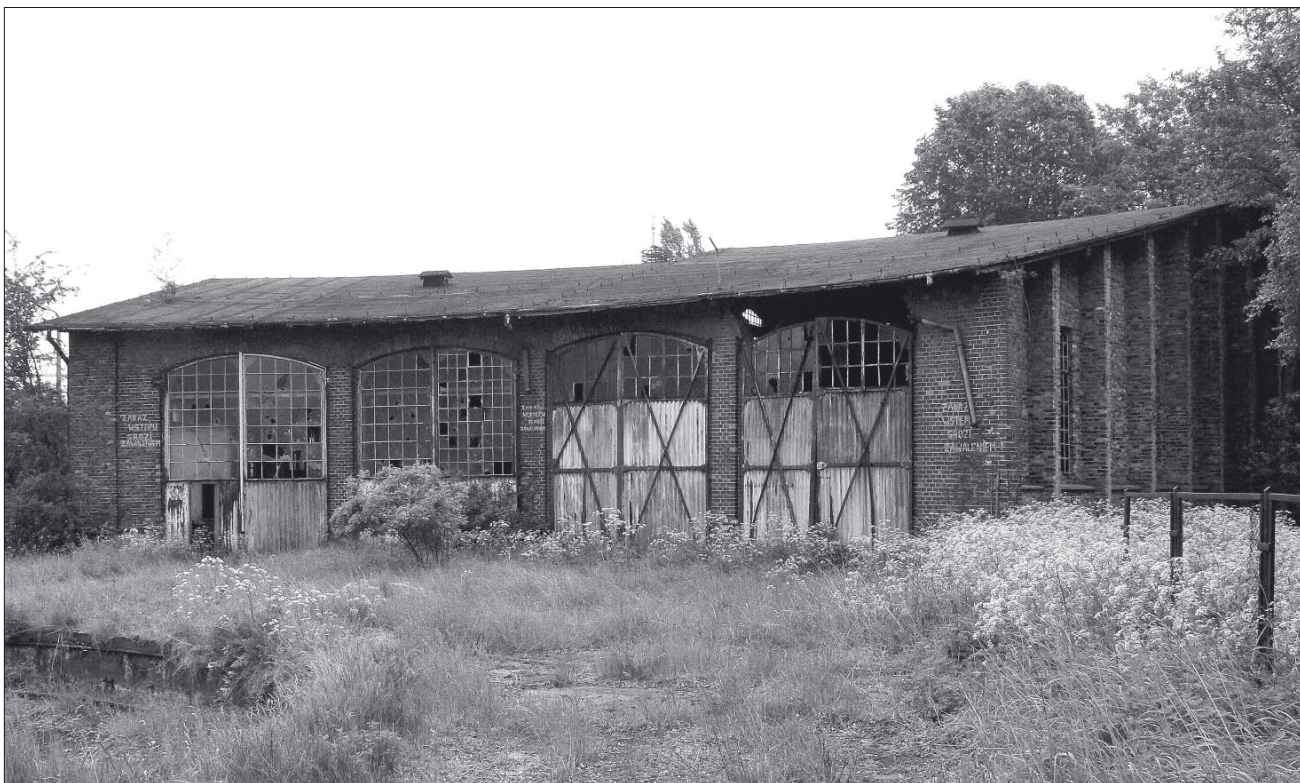
Na zachód od wieży wodnej znajduje się rozległa hala, której północną stronę widzimy stojąc przed dworcem. Jest to zażytkowa lokomotywnia z racji wieloletniego zaniedbania w kiepskim stanie technicznym, z zarwaną w kilku miejscach konstrukcją dźwigarów dachowych. Budynek ma przekrój równoległoboku, tylna ściana jest wyższa, południowy mur jest w ciekawy sposób żebrowany, co tworzy interesujące rytmy. Murowaną konstrukcję wypełnia solidny ongiś system przemysłowej konstrukcji utrzymującej strop. Od pionowych, drewnianych dźwigarów (najprawdopodobniej wkopanych w grunt i zabetonowanych (w dolnych partiach są obmurowane) odchodzi więźba dachowa w postaci regularnych podpór poprzecznych i ukośnych, skręconych w całość solidnymi śrubami i złączami. Ułożony na niej ukośnie opadający dach, opiera się na szczytach muryowanych ścian i - prawdopodobnie - pełnił funkcję kłamurową całość konstrukcji. Wieloletni brak konserwacji i będąca tego zaniedbania następstwem perforacja kilku metrów kwadratowych dachu spowodowała zgnicie i rozluźnienie części nośników stropu (fotografie na stronie 8). Być może to jest powodem (konieczne są fachowe ekspertyzy) widocznej gołym okiem pracy ścian bocznych. Dowodem na to są okna (komplet zdjęć na str. 7) w ścianie północnej i południowej. Ramy okienne samoistnie się wyginają, przy czym w lewej połowie budynku (kiedy patrzymy na ścianę północną, stojąc tyłem do dworca) dwa okna są cofnięte do środka, dwa (prawe) wyrzuszone na zewnątrz. Sytuacja powtarza się przy ścianie południowej, najwyraźniej widać to w przypadku ostatniego okna z prawej strony (fotografia na str. 7, z prawej, na dole).

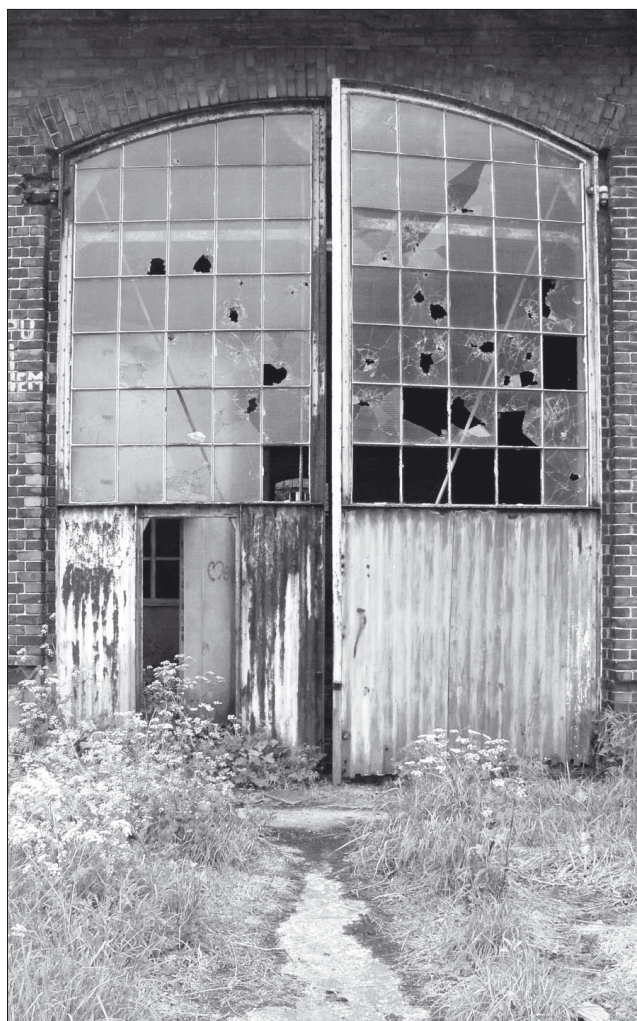
**Na zdjęciach** - opisywane w tekście wygięte ramy okienne w lokomotywni. W szpalcie lewej (góra i dół) - dwie wklęsłe ramy w ścianie północnej - lewa strona budynku. W szpalcie prawej - dwa okna wybrzuszone (prawa strona budynku). Zjawisko wyraźnie widać wewnątrz - z prawej strony na dole - okno w ścianie południowej.

Mimo zdecydowanie złego stanu konstrukcji jest ona na tyle prosta, że hala lokomotywni prawdopodobnie nadaje się do uratowania. Obiekt jest podwójnie interesujący - jako ciekawy przykład myśli architektonicznej oraz jako cenna przestrzeń np. dla celów wystawowych.

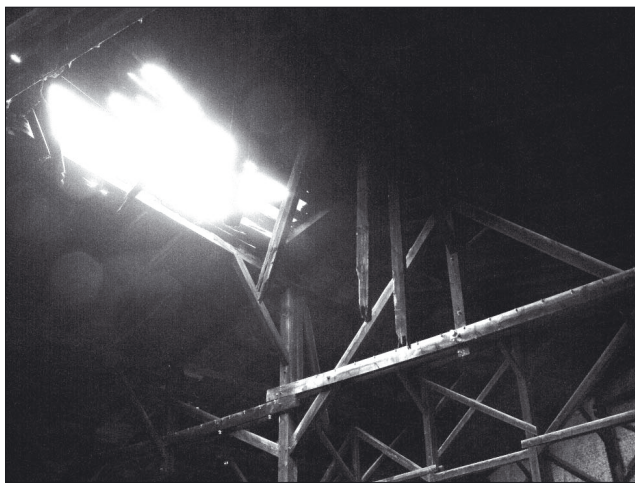
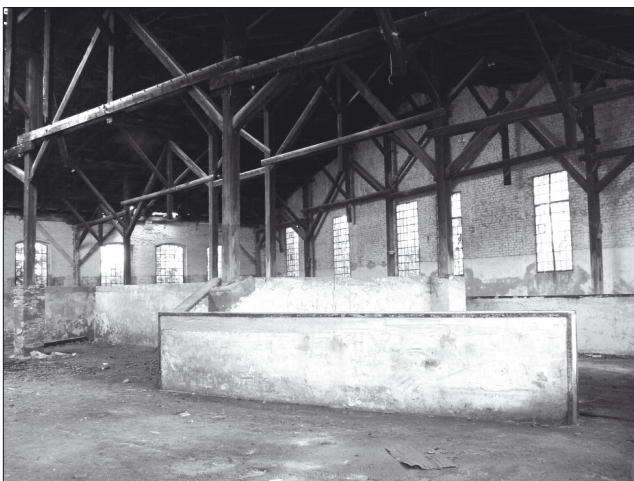
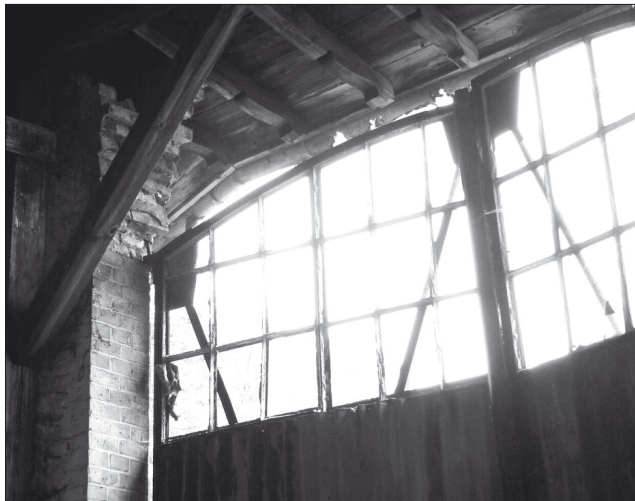
Na zdjęciach: str. 8 - wnętrze lokomotywowni - widok ogólny w różnych kierunkach oraz detale więźby dachowej. Na stronie 9 - obrotnica. Na górze - fragment okręgu, widoczna jest okrągła szyna nośna. Niżej - z lewej: niecka obrotnicy niemal całkowicie ukryta pod roślinnością. Z prawej - system torów umożliwiający zmianę toru przez lokomotywę. Razem z obrotnicą rozwiązanie umożliwiło pełną swobodę manewrowania składem.

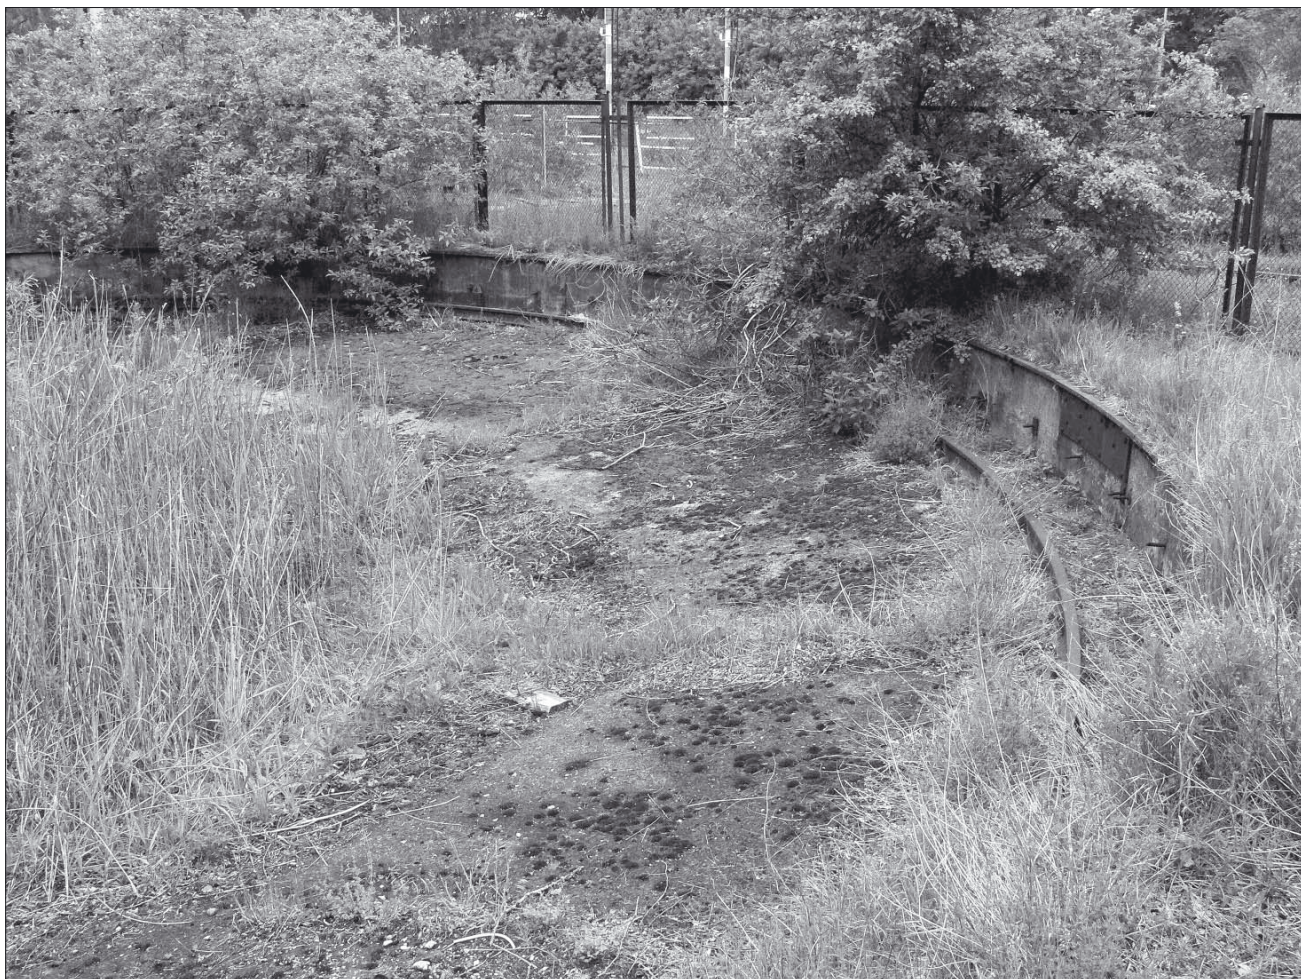
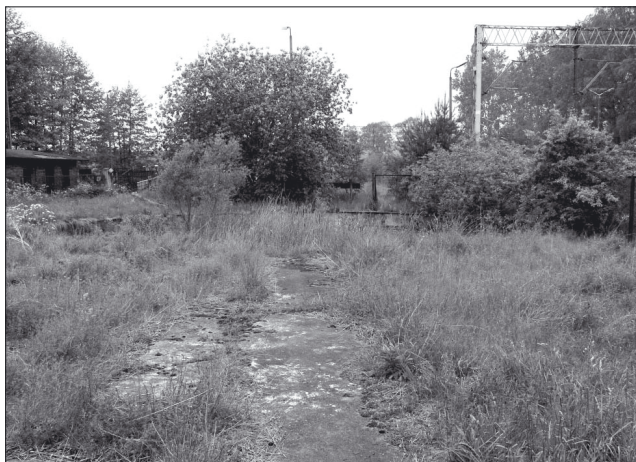
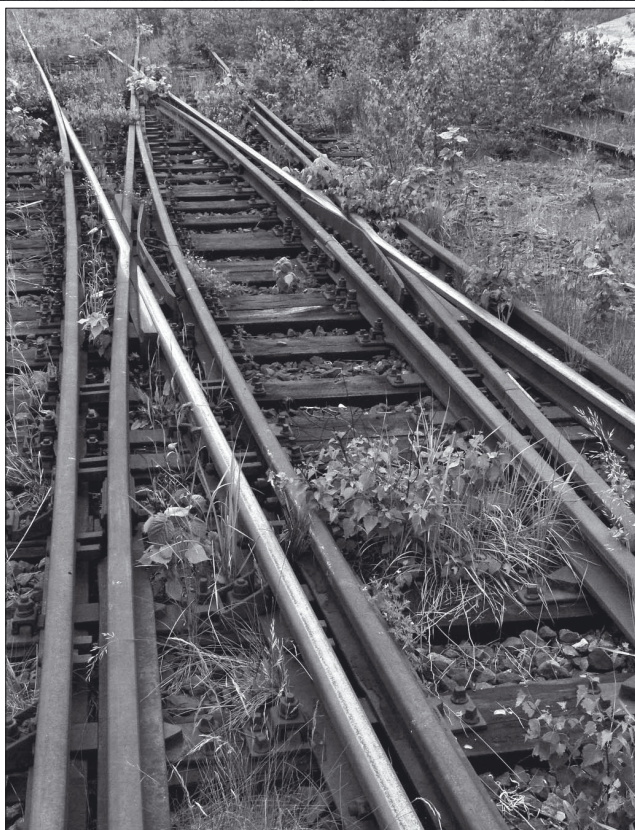
Przed lokomotywnią mieści się porośnięta samosiejkami okrągła konstrukcja o podłożu betonowym, z okręgiem szyny kolejowej biegnącej w pobliżu brzegu. To dolna część obrotnicy, prostego, a zarazem niezwykle pożytecznego urządzenia, od dawna stosowanego w rozwiązaniach komunikacyjno-transportowych (nie tylko kolejowych). Chodzi o to, że na przystankach krańcowych trzeba odwrócić kierunek jazdy lokomotywy, zwłaszcza parowozu, aby nie musiał jechać tendrem do przodu. Zmiana kierunku potrzebna jest też przy wjeździe i wyjeździe z lokomotywni lub parkowaniu maszyn w określonym miejscu. Zamiast budować rozległą pętlę umożliwiającą zawrócenie znacznie prościej jest zastosować obrotnicę - obracany wielki podest o kształcie talerza. Poruszany silnikiem elektrycznym lub ręcznie, za pomocą przekładni, a czasem zwykłych drągów wkładanych w uchwyty na obwodzie - podest z umieszczonym na nim pojazdem przekręca się w żadaną stronę, nadając odpowiedni kierunek jazdy lokomotywie lub innej maszynie trakcyjnej. Potem wystarczy odpowiednio przestawić zwrotnicę, by np. parowóz, który przyprowadził wagony, po obróceniu o 180

Obrotnica trzebieska jest zdekompletowana, jednak nietrudno ją odtworzyć w przypadku podjęcia starań o rekonstrukcję kompleksu dworcowego.

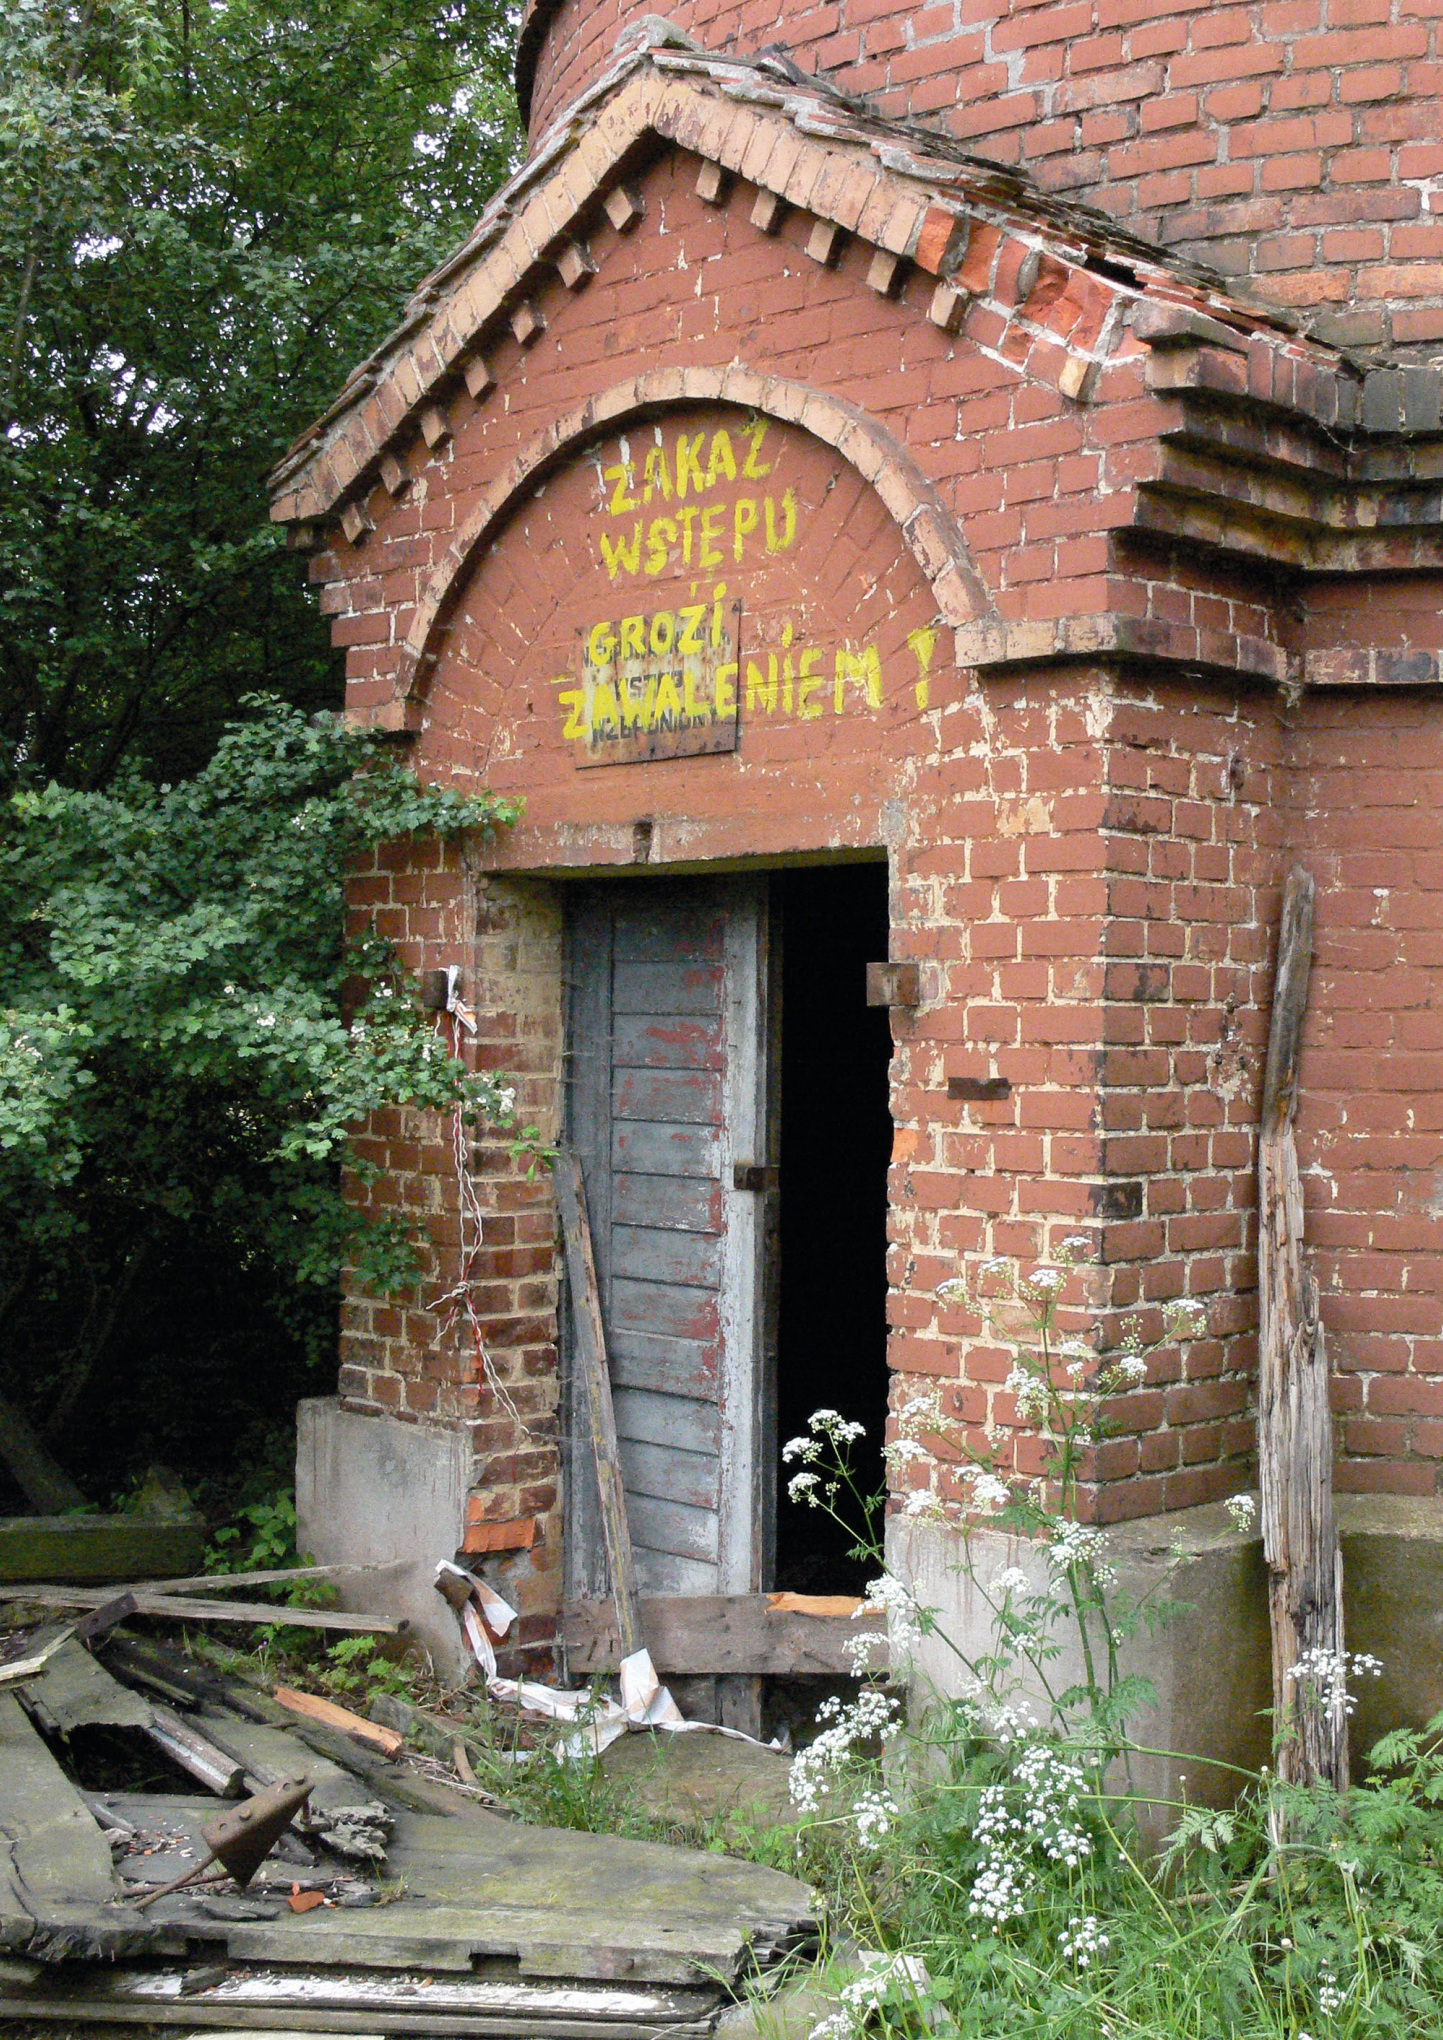
ZAKAZ  
WSTĘPU  
GROZI  
ZAWALENIEM
