Stojąca obok niewielka gotycka kapliczka, wraz z kompleksem kościelno-klasztornym w Jasienicy należy do najszacowniejszych i zarazem najstarszych zabytków Polic. Wybudowano ją najprawdopodobniej w II połowie XV stulecia, w stylu późnego gotyku, z dużą dbałością o doskonałość formy architektonicznej. Była częścią większej całości - dawnego gotyckiego kościoła, do roku 1895 wypełniającego przestrzeń obecnego rynku.

## Historia kościoła

## Kapliczka

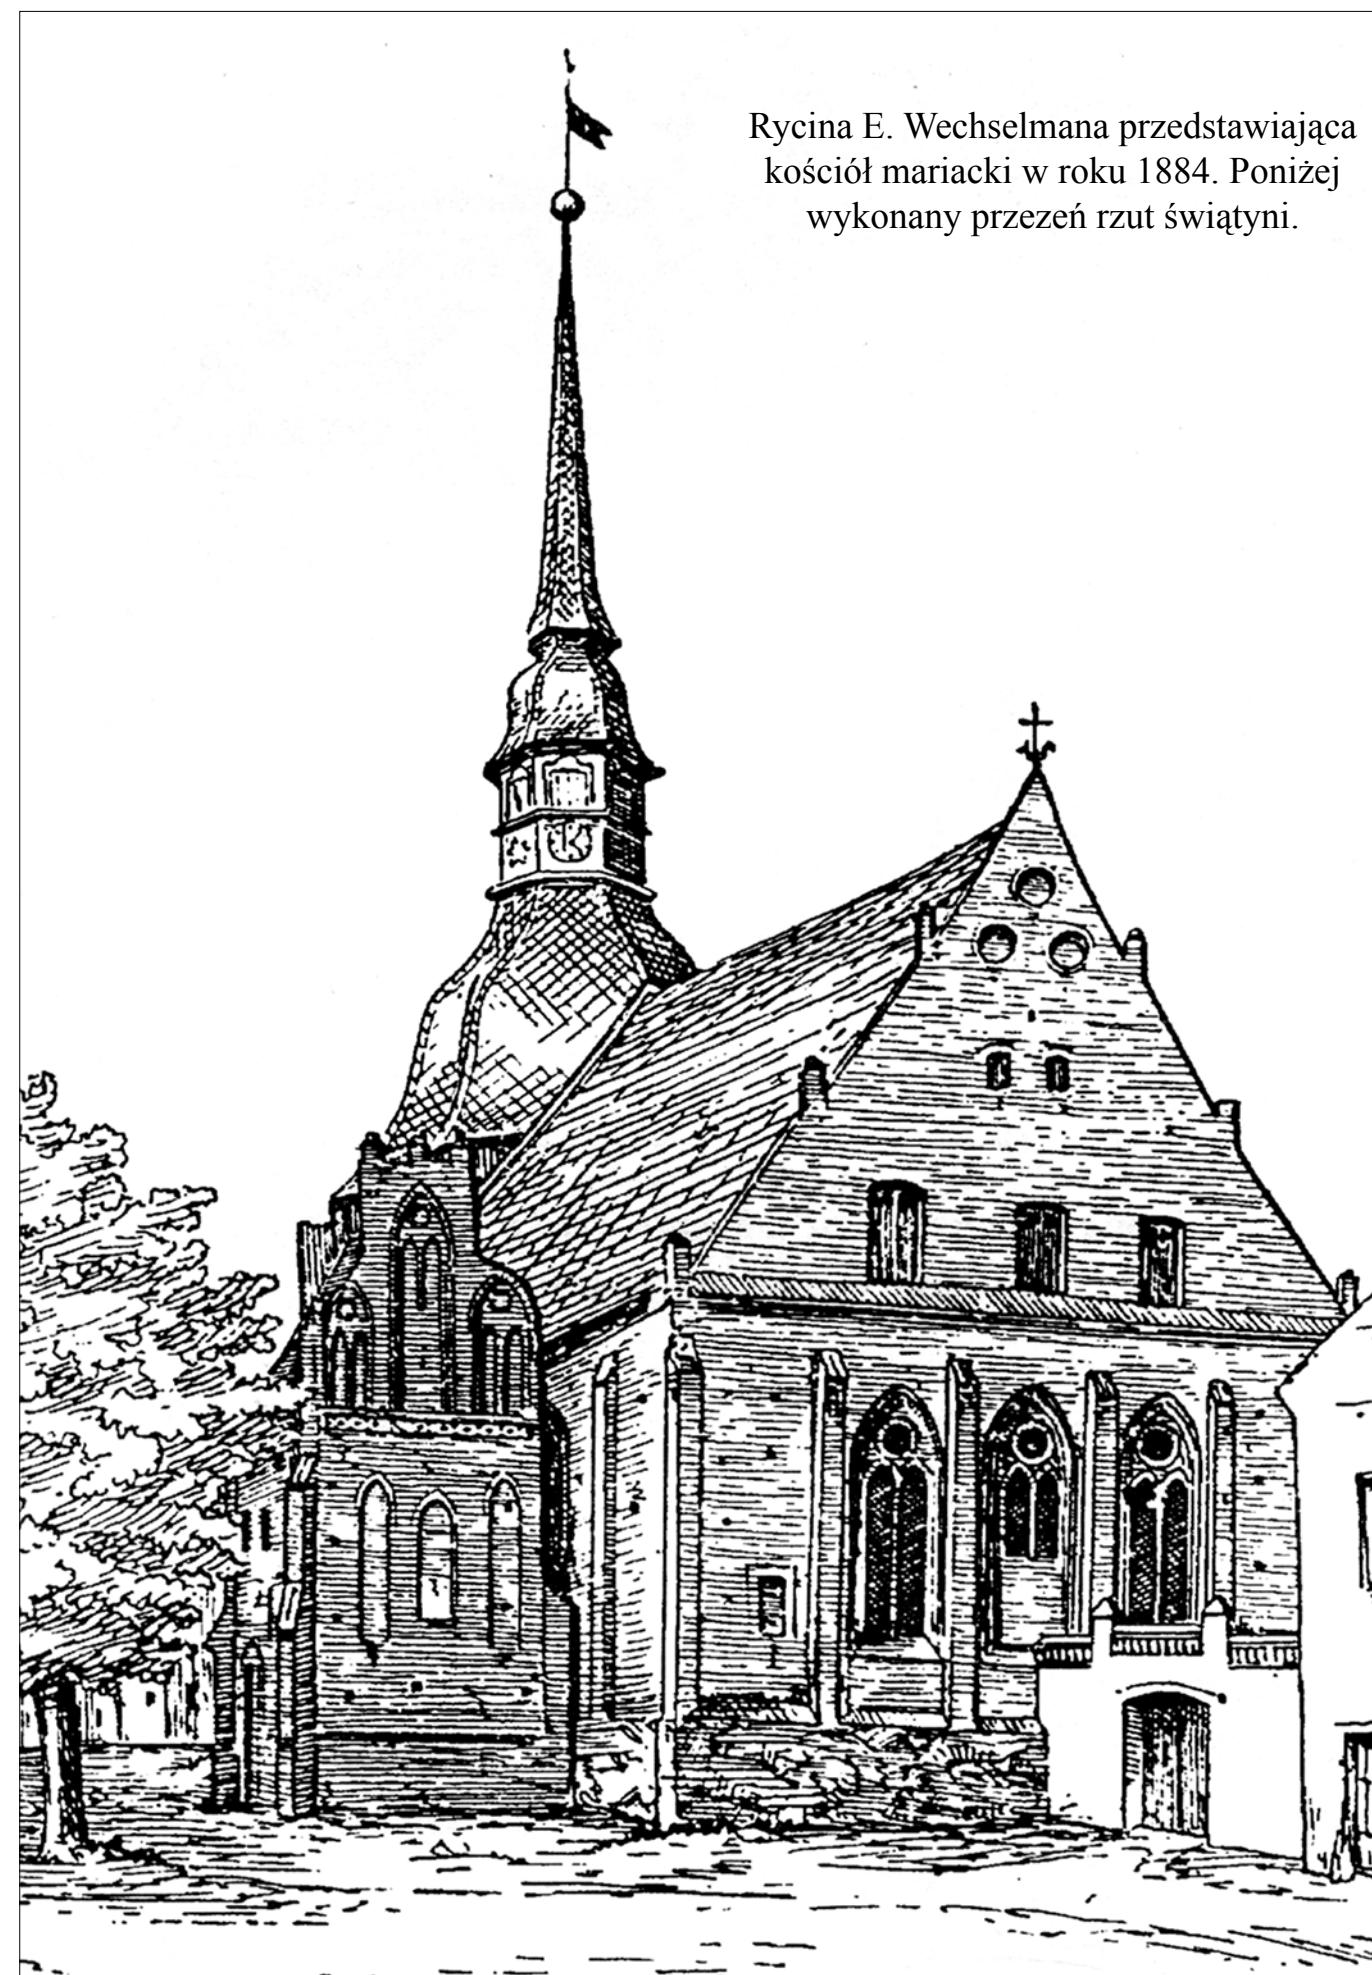
Rycina E. Wechselmana przedstawiająca kościół mariacki w roku 1884. Poniżej wykonany przezeń rzut świątyni.

Świątynią, która dotwała do czasów nowych była wspomniana wyżej, konsekrowana w roku 1514, gotycka budowla ustawiona na planie prostokąta, we wschodniej części granicząca i połączona ogrodzonym podwórzem ze starym miejskim ratuszem. Od strony zachodniej otwierała ją masywna wieża, usytuowana na planie kwadratu i płasko zakończona. Hełm barokowy uzyskała późno, po wielkim pożarze z roku 1735.

Kościół mariacki był zbudowany z cegły, miał postać salową\*) nie posiadał więc transeptu (nawy poprzecznej, prostopadłej do głównej, tworzącej z nią rzut krzyża). Świątynia miała kamienną podmurówkę z głazów narzutowych.

Po przeciwległej, północnej stronie kościoła, przy wschodnim narożniku istniała bliźniacza kaplica będąca zakrystią. Czy była równie starannie wykończona? Prawdopodobnie nie, gdyż nie ma na ten temat żadnych zapisów źródłowych. Również znany historyk E. Wechselmann, który w roku 1884 wykonał dokumentację staromiejskiej świątyni - nie uznał za stosowne sporządzić szkicu obiektu, co zdaje się wskazywać, że nie miał on większych walorów i znaczenia.
